景德镇市气象观测站迁建项目地块  
第一阶段土壤污染状况调查报告

委托单位：江西省景德镇市气象局

编制单位：江西特斯汀环保科技有限公司

2022年9月

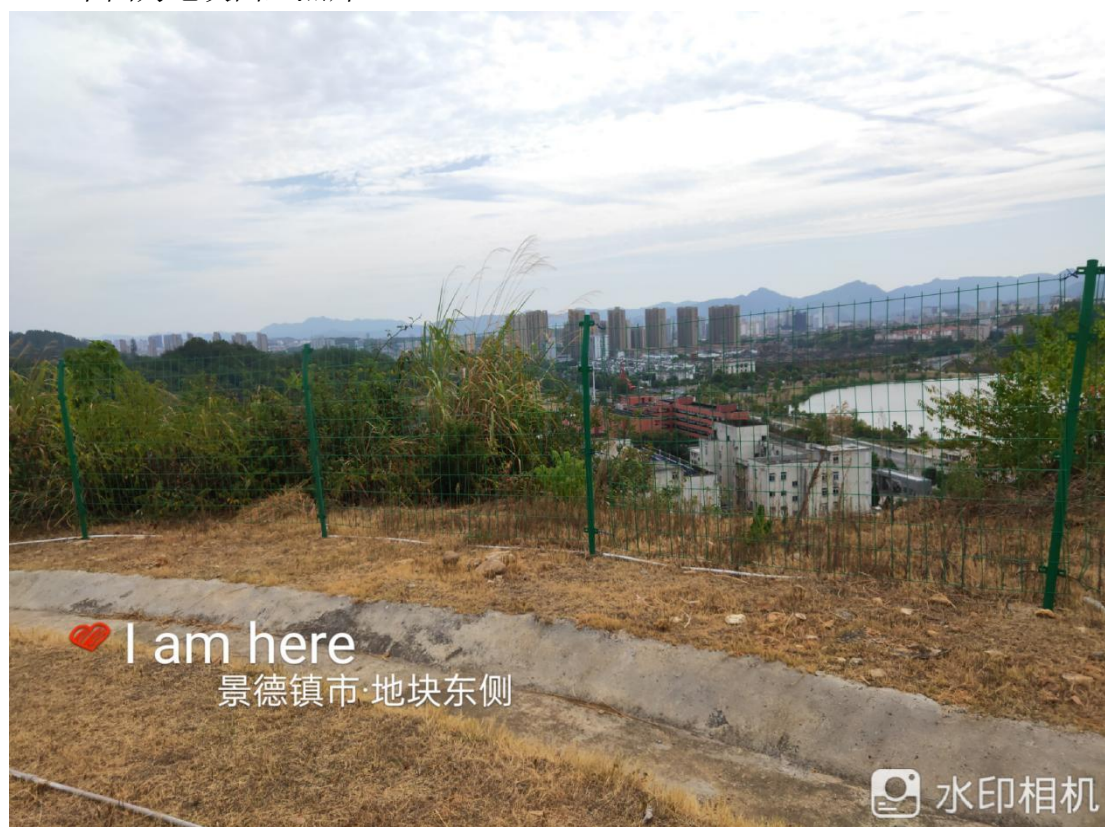
地块东侧

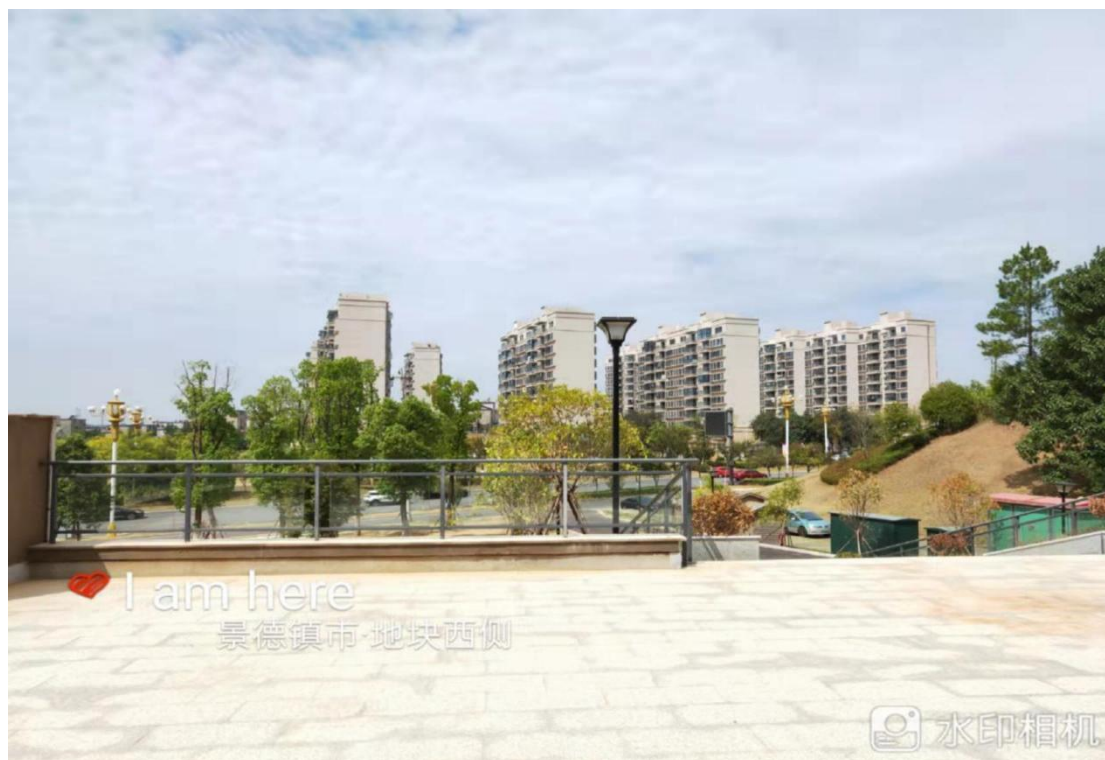
地块西侧

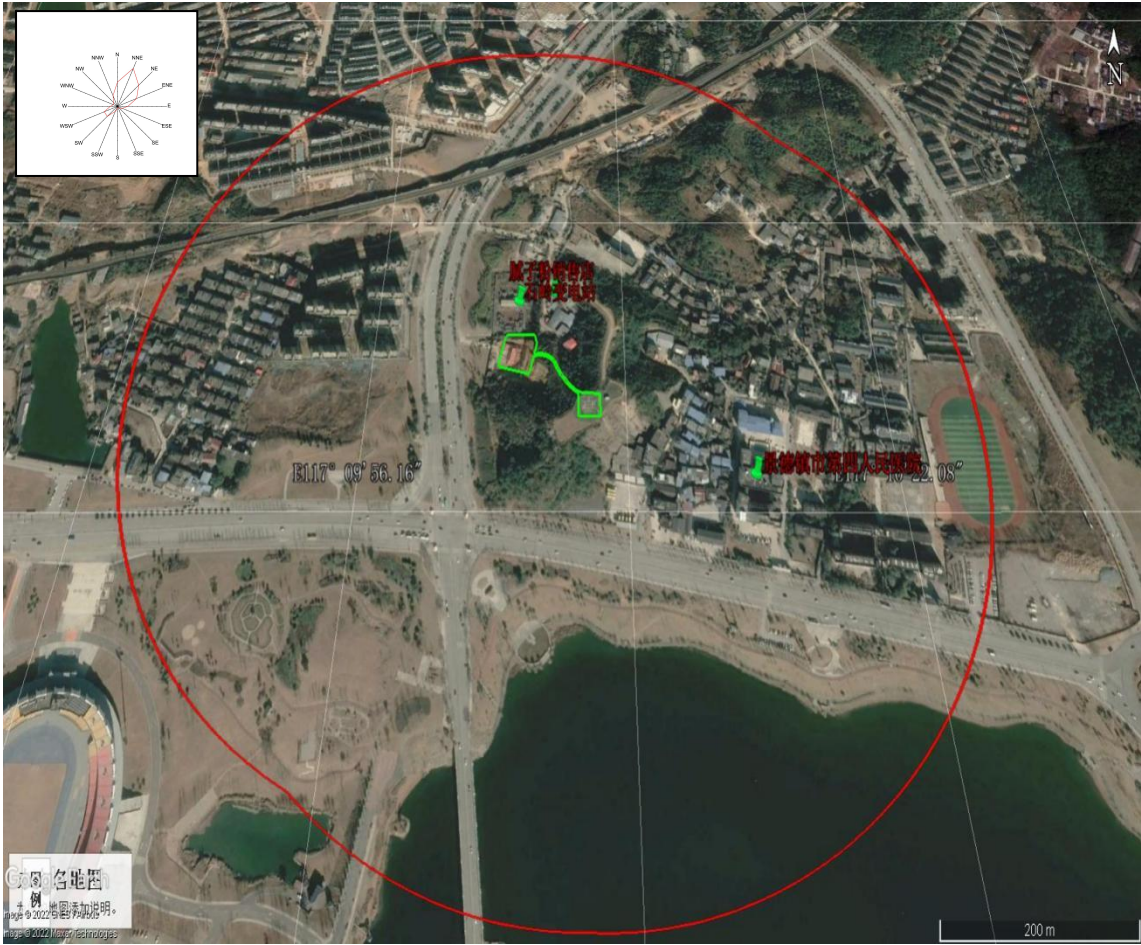
图 3.3-1 地块周边企业分布图

通过现场踏勘、人员访谈可知，地块 500 米范围内的企业有石岭变电站、景德镇市第四人民医院以及腻子粉销售店。地块周边企业一览表见表 3.3-1，地块周边企业图分布图见图 3.3-1。

通过口头形式访谈变电站工作人员以及结合历史影像图得知可知石岭变电站 2005 年开始规划建设，2011 年 10 月开始投入生产，石岭变电站是将高压电转变成低压电，变电站的生活废水经厂区自建化粪池发酵后作为农肥使用，不流经本地块。通过景德镇市第四人民医院官网查询得知景德镇市第四人民医院始建于 1985 年，前身是景德镇市精神病医院。1987 年 8 月，更名为“景德镇市第四人民医院”。口头访谈医院门卫得知医院的生活垃圾统一运送到洪源镇环管所集中，医疗垃圾先统一存放，然后由专门人员上门收集处理，医院的生活废水经医院自建化粪池发酵后作为农肥使用。腻子粉销售店只是销售腻子粉，没有过生产活动，生活废水经自建化粪池发酵后作为农肥使用，不流经本地块。综上，地块周边 500 米范围内的企业对本地块无影响。

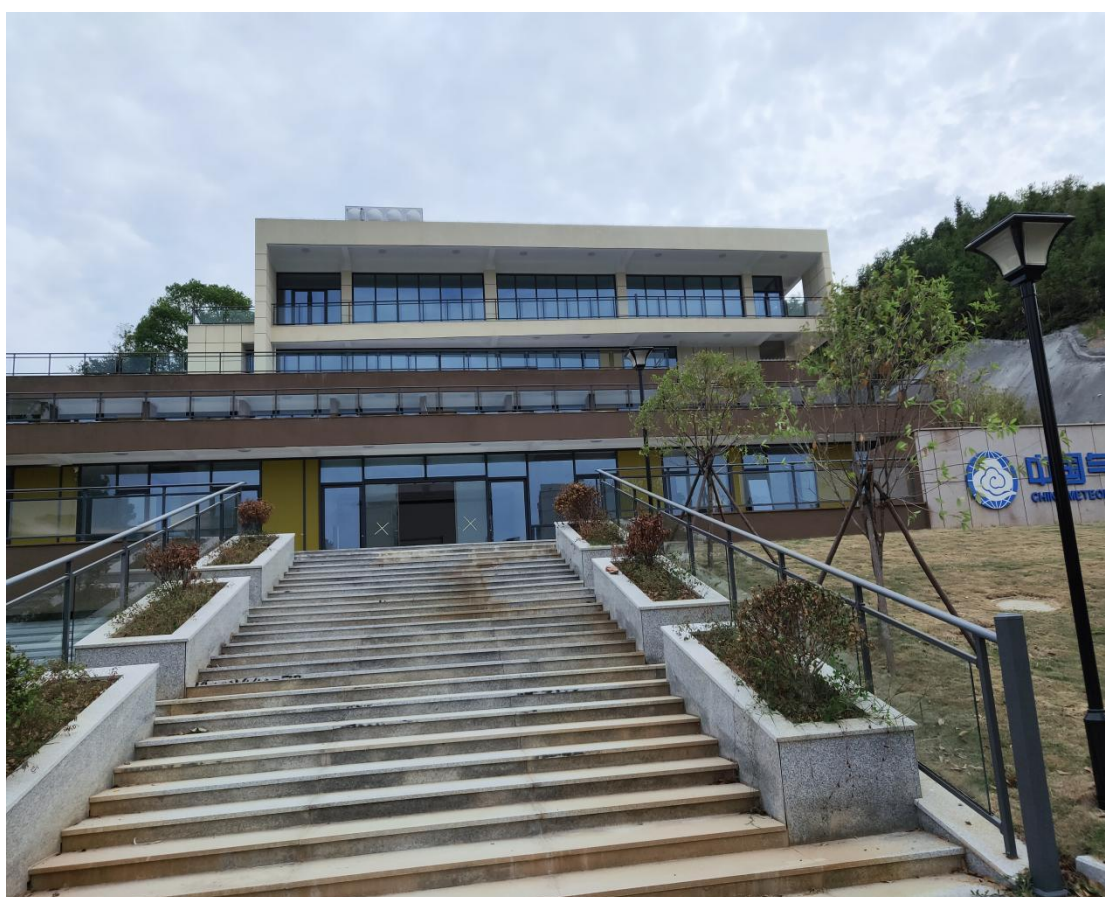
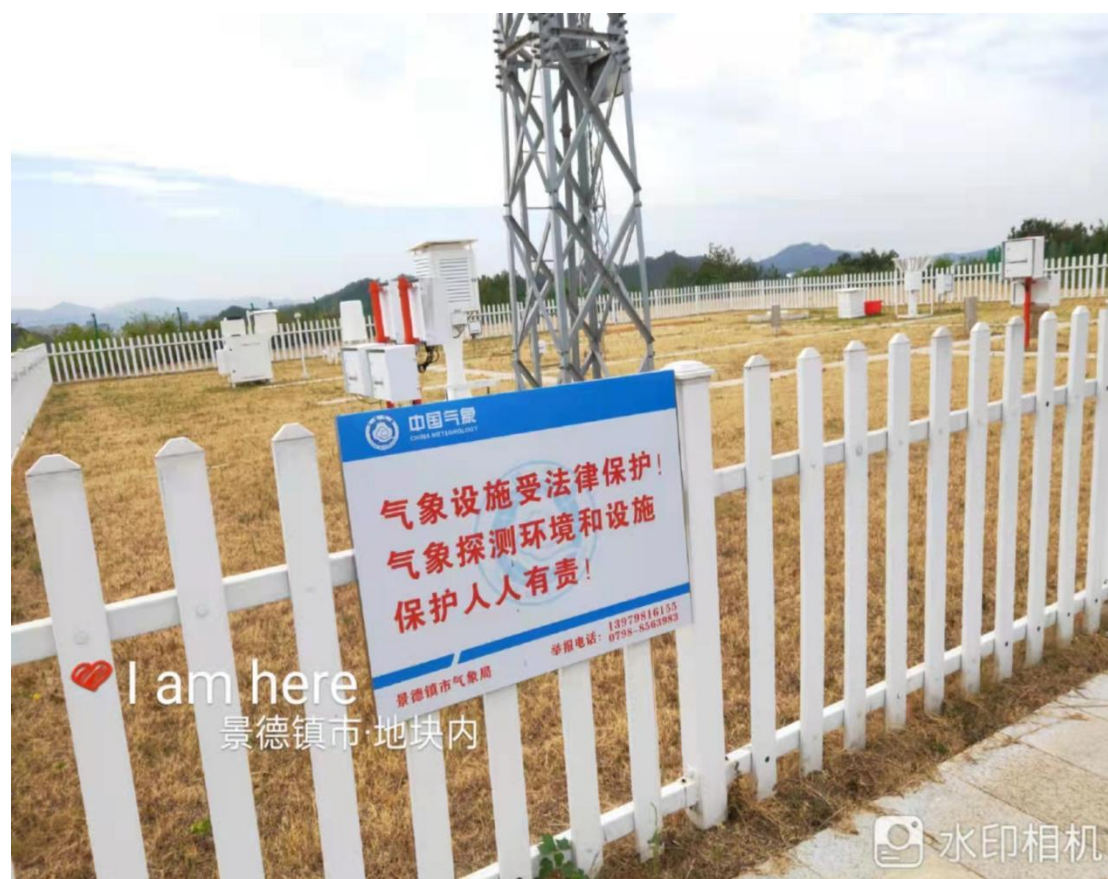
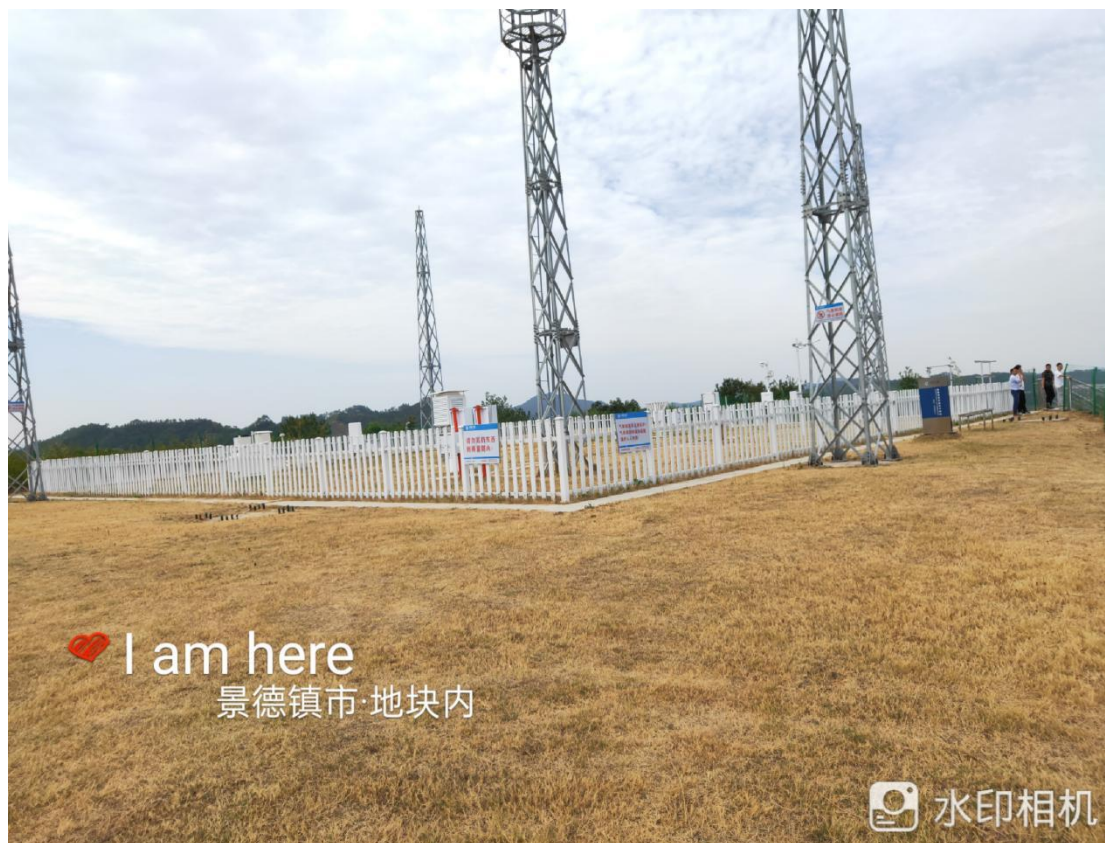
图 3.4.1-1 地块现状照片

2022 年 9 月 5 日,我司组织专业技术人员主要针对初步调查区域及周边进行了走访和调查,经收集资料、走访调查以及人员访谈了解,该地块历史上为国有农用地,2020 年 11 月 3 日由江西省自然资源厅批复拟划拨给景德镇市气象局用于景德镇市气象观测站迁建项目,项目已开工建设完成。现场踏勘发现地块的西侧部分已建成景德镇市气象局建设项目办公楼,东侧部分已建成气象观测台,中间为从气象局办公楼通向气象观测台的阶梯。观测台地块内土方未翻动,地块内土方无明显污染迹象,地块内未见地下管线。现场踏勘地块内未发现遗留工业

危险废弃物和固体废弃物，没有发现异常积液，也没有发现堆放垃圾的痕迹，未闻到土壤散发的异味。具体见项目地块现状图 3.4.1-2。图 3.4.1-2 中第一张图为景德镇市气象局建设项目办公楼的现状图，第二、三和四张图为气象观测台的现状图，第五张图为气象局办公楼通向气象观测台阶梯的现状图。

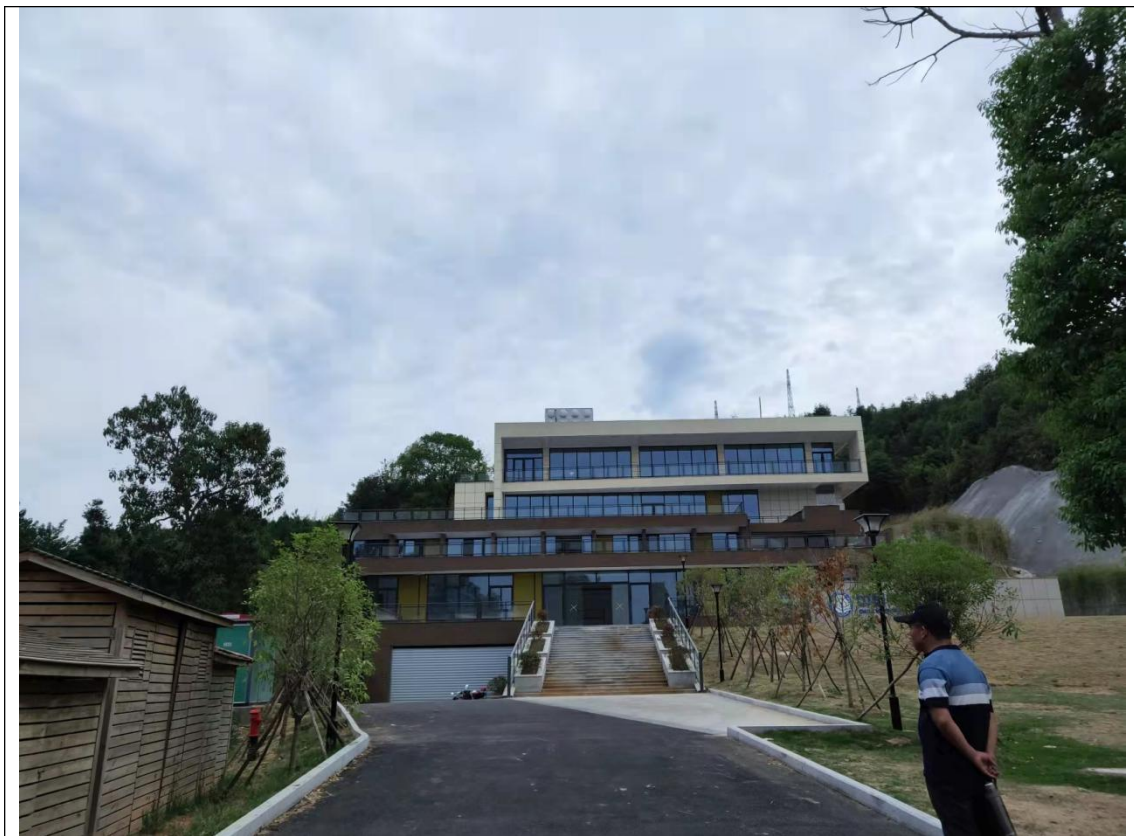
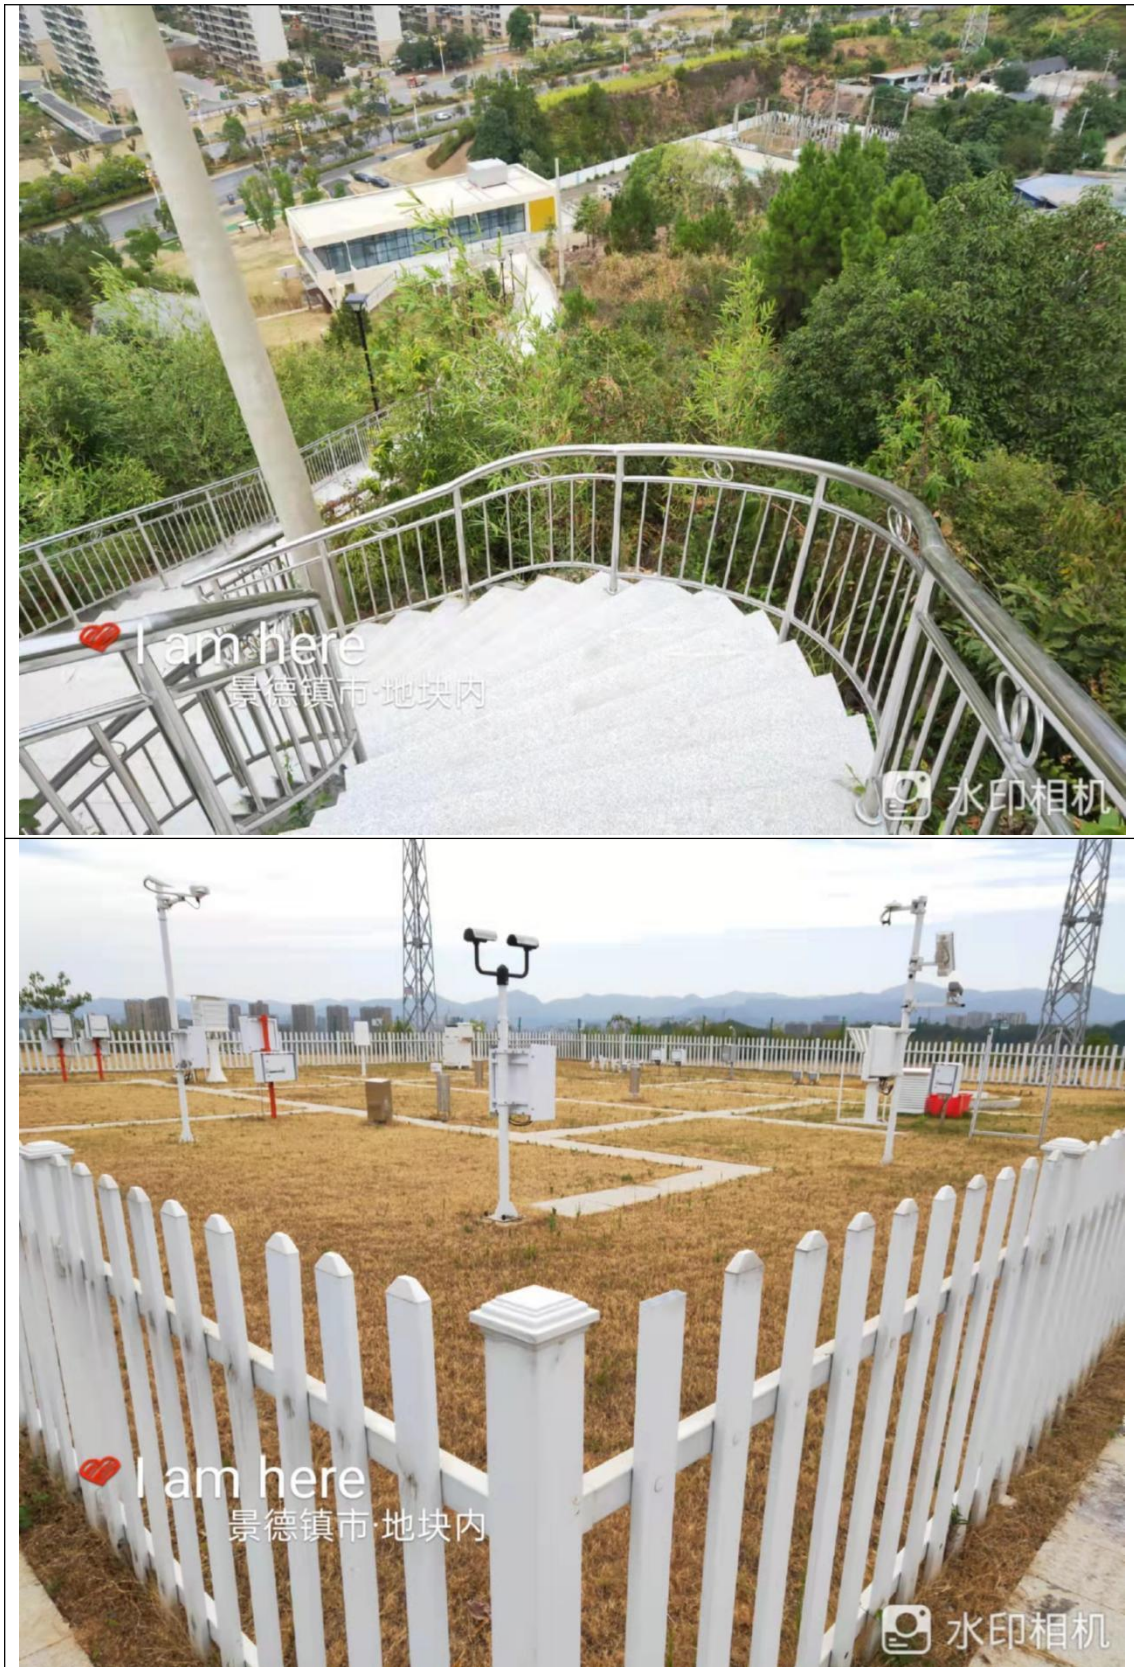
图5.1-1 现场勘察照片

我单位接受委托后，项目组于2022年9月7日，对地块和地块周边进行了现场踏勘，整个现场踏勘过程中均进行摄影、拍照和现场记录。根据现场踏勘可知，本地块目前已开工建设完成，地块的西侧部分已建成景德镇市气象局建设项目办公楼，东侧部分已建成气象观测台，中间为从气象局办公楼通向气象观测台的阶梯。观测台地块内土方未翻动。现场踏勘未闻到地块及周边地块土壤散发的异味，未发现地块和周边地块污染痕迹，未闻到周边水体散发的异味。现场勘察照片如图5.1-1所示。

通过对整个地块进行踏勘发现地块目前已开工建设完成，地块的西侧部分已建成景德镇市气象局建设项目办公楼，东侧部分已建成气象观测台，中间为从气象局办公楼通向气象观测台的阶梯，观测台地块内土方未翻动；通过历史影像图得知该地块历史上也未出现过工业企业生产情况，现场未发现排污管线、沟渠，不存在管线、沟渠的泄漏。通过人员访谈得知该地块之前没有进行过工业企业生产活动，不存在管线、沟渠，不会发生管线、沟渠的泄漏。
